Peningkatan fasilitas layanan guna mendukung daya saing Sekolah Alam Beniso

Ratna Septi Hendrasari^{1*}, Suseno², Antok Nurwidi Antara³

^{1,2}Universitas Teknologi Yogyakarta

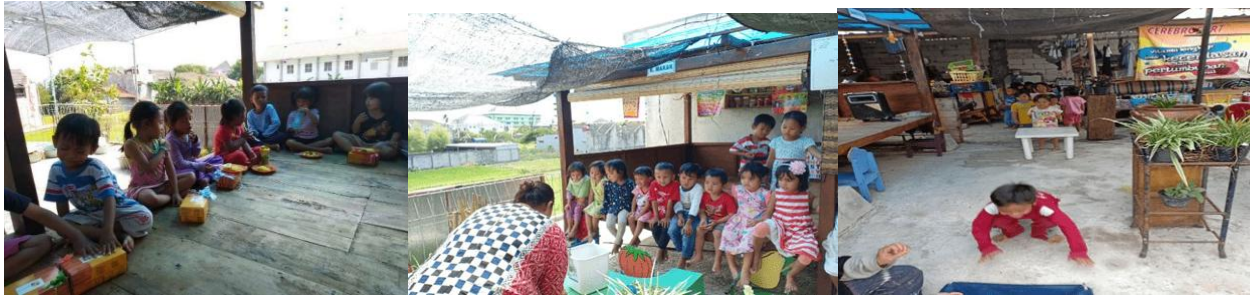
Gambar 1. Kondisi gazebo pada lantai 2 dan sekitarnya.

Pada Gambar 1, dapat dijelaskan bahwa anak-anak sedang melakukan kegiatan di gazebo lantai 2. Pada bagian atap gazebo masih menggunakan penutup plastik. Sedangkan lantai gazebo belum ditutup dengan karpet. Selain itu pada bagian depan gazebo menggunakan penutup terpal dan paranet yang sudah usang. Tampak pada bagian samping gazebo, kondisi tempat cooking class. Pada tempat ini masih terlihat belum rapi. Konstruksinya juga masih rawan terhadap angin maupun hujan. Proses perbaikan konstruksi gazebo dan sekitarnya dapat dilihat pada Gambar 2.

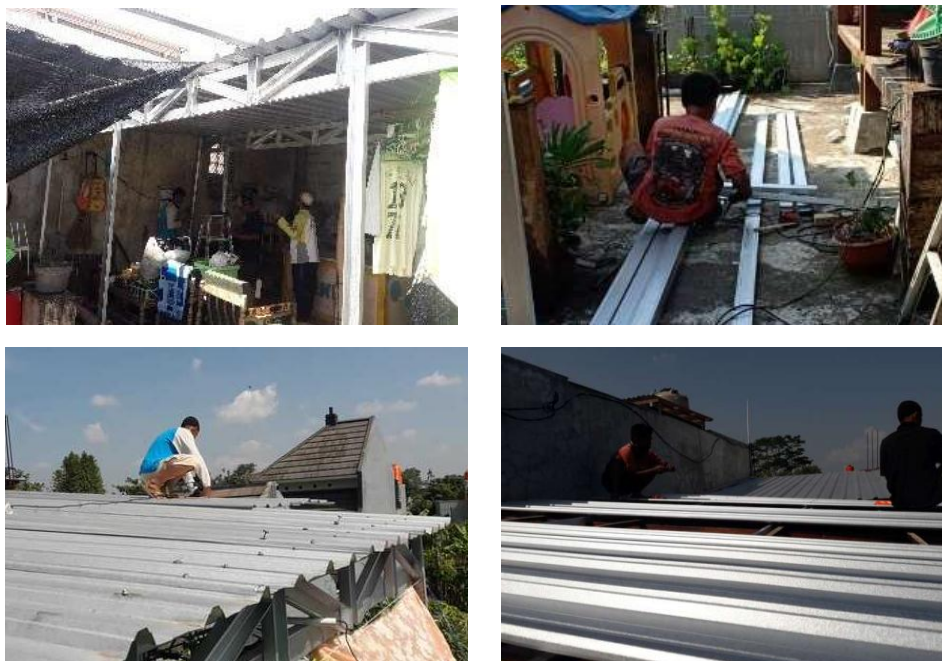
Gambar 2. Proses perbaikan konstruksi.

Pada Gambar 2, dapat dijelaskan bahwa perbaikan konstruksi sedang dilaksanakan. Perbaikan konstruksi dengan menggunakan baja ringan. Baja ringan adalah baja canai dingin dengan kualitas tinggi yang

Seorang pekerja sedang melakukan pemotongan baja ringan yang akan dipasang. Selain itu, para pekerja sedang melakukan proses pemasangan konstruksi pada atap gazebo. Pemasangan konstruksi pada tempat cooking class juga sedang dilakukan. Pekerja juga melakukan pemasangan paranet pada sekitar gazebo. Kondisi setelah dilakukan proses perbaikan konstruksi dapat dilihat pada Gambar 3.

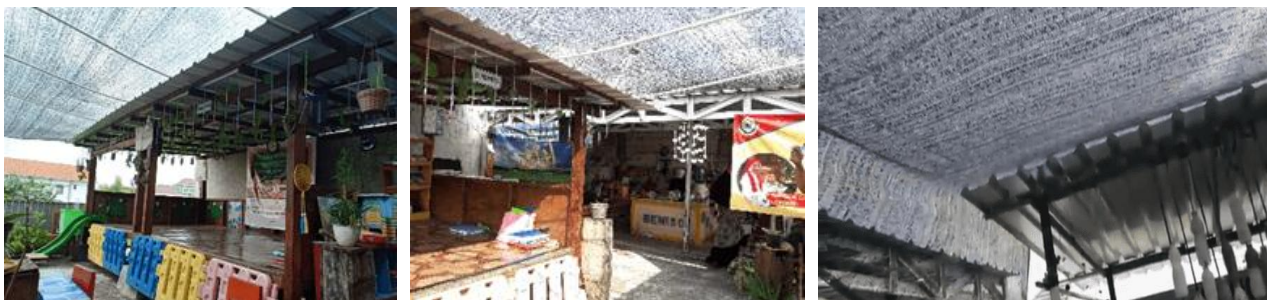
Gambar 3. Hasil perbaikan konstruksi gazebo dan sekitarnya.

Hasil perbaikan konstruksi dapat dilihat pada Gambar 3. Pada konstruksi atap gazebo sudah diperbaiki menggunakan baja ringan dan seng galvalum. Selain itu pada alas gazebo juga sudah dilapisi dengan karpet plastic. Konstruksi pada tempat cooking class juga sudah menggunakan baja ringan dan seng galvalum. Selain itu, di sekitar gazebo juga sudah terpasang paranet. Secara umum, kondisi konstruksi sudah bagus dan kuat serta rapi.

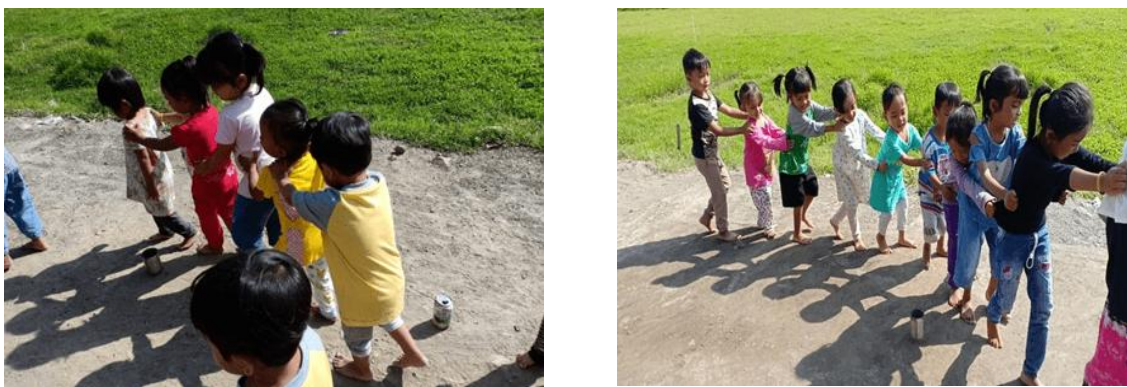
Gambar 4. Kondisi lingkungan sekolah sebelum dilakukan proses penghijauan.

Pada Gambar 4, dapat dijelaskan bahwa anak-anak sedang melakukan kegiatan di halaman sekolah. Halaman sekolah tampak gersang, belum terdapat pohon perindang. Sementara itu di depan sekolah merupakan areal persawahan yang juga sering dipakai untuk proses pembelajaran.
