## Peningkatan fasilitas layanan guna mendukung daya saing Sekolah Alam Beniso

### Abstract

*Sekolah Alam Beniso is located on Jl. Pangeran Wirosobo, RT 66 / RW 17, Sorosutan, Umbulharjo District, Yogyakarta City, DIY. This school occupies a house with two gazebos. The roof covering of the gazebo is in damaged condition. The supporting construction and the roof around the gazebo are installed modestly using bamboo. Besides that, the school condition is still arid. With these conditions, it makes organizing activities at school uncomfortable. In connection with existing problems, it is necessary to take action to solve these problems. Actions that will be taken are repair and replacement of roof coverings using galvalum zinc. Repair and replacement of the supporting construction and roof frame in the environment around the gazebo will be carried out using mild steel. Reforestation will be carried out to solve environmental problems by planting cherry trees in the school yard and providing fruit plants and reforestation infrastructure. Construction improvements have made the gazebo comfortable with a roof using galvalum zinc and a lightweight steel roof truss. In addition, the cook

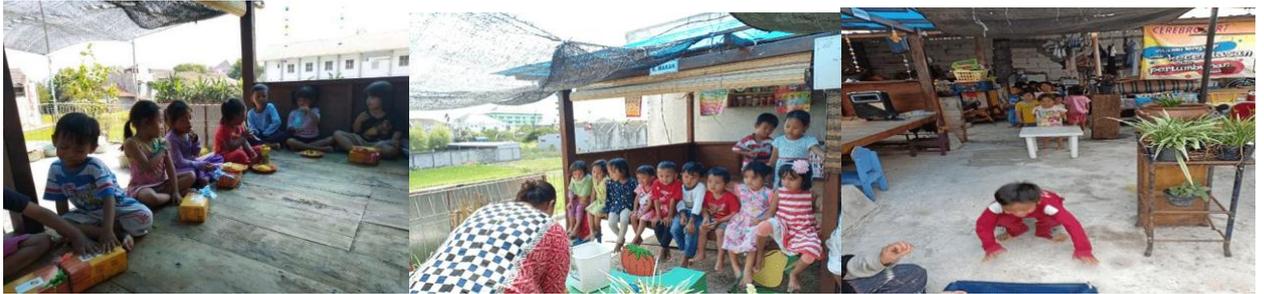
Gambar 1. Kondisi gazebo pada lantai 2 dan sekitarnya.

Pada Gambar 1, dapat dijelaskan bahwa anak-anak sedang melakukan kegiatan di gazebo lantai 2. Pada bagian atap gazebo masih menggunakan penutup plastik. Sedangkan lantai gazebo belum ditutup dengan karpet. Selain itu pada bagian depan gazebo menggunakan penutup terpal dan paranet yang sudah usang. Tampak pada bagian samping gazebo, kondisi tempat cooking class. Pada tempat ini masih terlihat belum rapi. Konstruksinya juga masih rawan terhadap angin maupun hujan. Proses perbaikan konstruksi gazebo dan sekitarnya dapat dilihat pada Gambar 2.

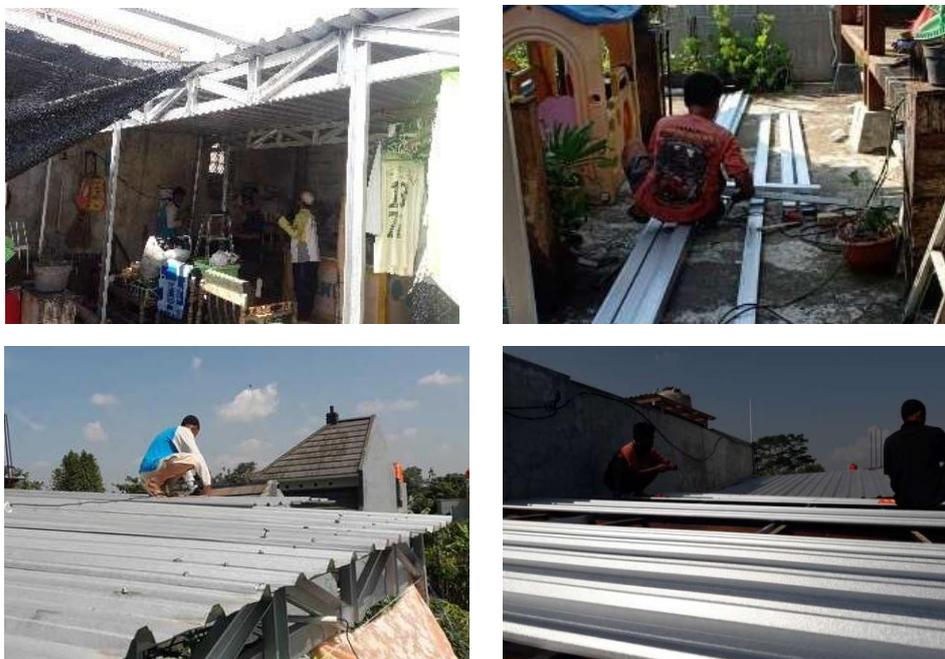
Gambar 2. Proses perbaikan konstruksi.

Pada Gambar 2, dapat dijelaskan bahwa perbaikan konstruksi sedang dilaksanakan. Perbaikan konstruksi dengan menggunakan baja ringan. Baja ringan adalah baja canai dingin dengan kualitas tinggi yang

Seorang pekerja sedang melakukan pemotongan baja ringan yang akan dipasang. Selain itu, para pekerja sedang melakukan proses pemasangan konstruksi pada atap gazebo. Pemasangan konstruksi pada tempat cooking class juga sedang dilakukan. Pekerja juga melakukan pemasangan paranet pada sekitar gazebo. Kondisi setelah dilakukan proses perbaikan konstruksi dapat dilihat pada Gambar 3.

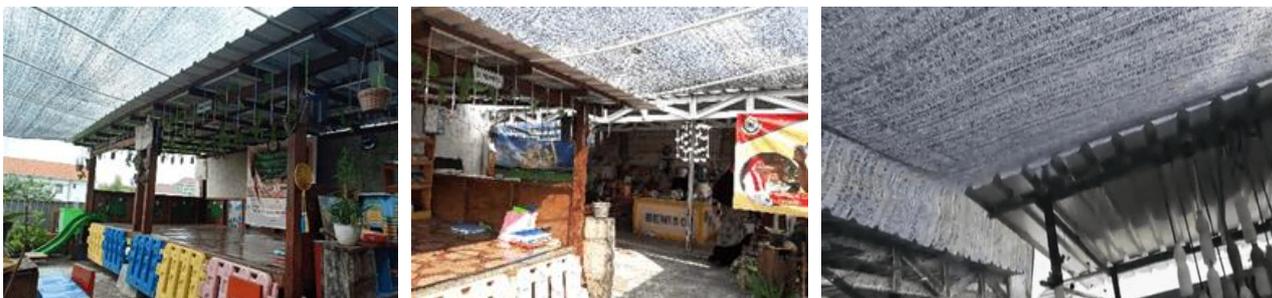
Gambar 3. Hasil perbaikan konstruksi gazebo dan sekitarnya.

Hasil perbaikan konstruksi dapat dilihat pada Gambar 3. Pada konstruksi atap gazebo sudah diperbaiki menggunakan baja ringan dan seng galvalum. Selain itu pada alas gazebo juga sudah dilapisi dengan karpet plastic. Konstruksi pada tempat cooking class juga sudah menggunakan baja ringan dan seng galvalum. Selain itu, di sekitar gazebo juga sudah terpasang paranet. Secara umum, kondisi konstruksi sudah bagus dan kuat serta rapi.

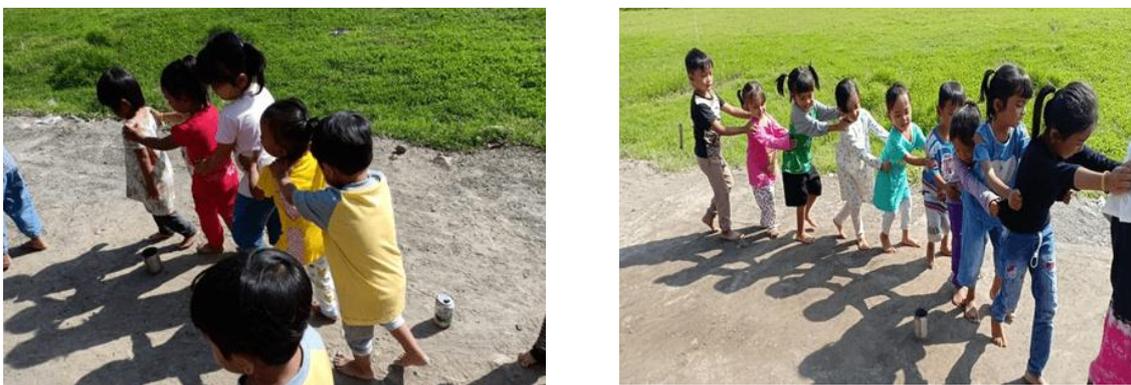
Gambar 4. Kondisi lingkungan sekolah sebelum dilakukan proses penghijauan.

Pada Gambar 4, dapat dijelaskan bahwa anak-anak sedang melakukan kegiatan di halaman sekolah. Halaman sekolah tampak gersang, belum terdapat pohon perindang. Sementara itu di depan sekolah merupakan areal persawahan yang juga sering dipakai untuk proses pembelajaran.

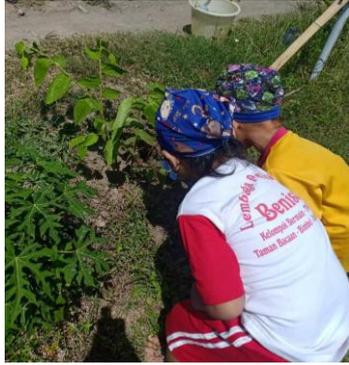
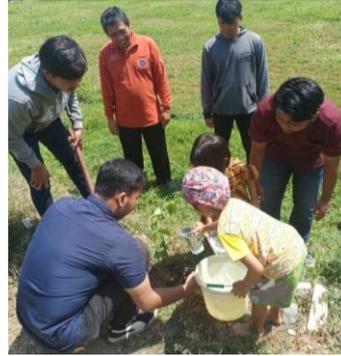
Gambar 5. Kegiatan penghijauan di lingkungan sekolah.

Kegiatan penghijauan dapat dilihat pada Gambar 5. Penghijauan dilakukan dengan menanam tanaman kersen. Pohon kersen termasuk ke dalam tumbuhan liar yang rindang dan mudah berkembang biak walaupun pada suhu panas, tingginya mampu mencapai 12 meter. Pohon ini mudah dijumpai di sepanjang jalan sebagai penyerap polusi udara dan peneduh. Selain bermanfaat sebagai tumbuhan peneduh, kersen juga memiliki banyak manfaat untuk kesehatan manusia [10].

Kegiatan penghijauan dapat dilihat pada Gambar 5. Kegiatan ini melibatkan anak-anak sekolah yang sekaligus sebagai proses pembelajaran terkait dengan lingkungan. Anak-anak ikut belajar tentang bagaimana cara menanam pohon. Selain itu, anak-anak diberi edukasi tentang pentingnya tanaman bagi kehidupan. Dengan dilibatkannya anak-anak dalam melakukan penanaman pohon, diharapkan akan menumbuhkan rasa cinta dan kepedulian mereka terhadap lingkungan sekitar. Kondisi lingkungan sekolah setelah dilakukan kegiatan penghijauan dapat dilihat pada Gambar 6.

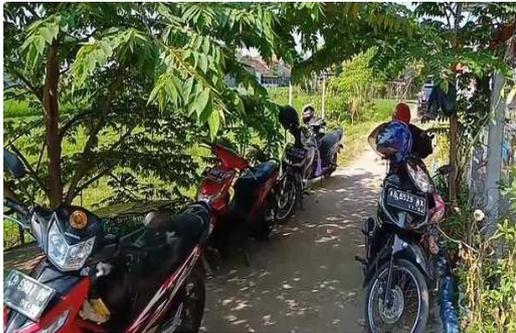
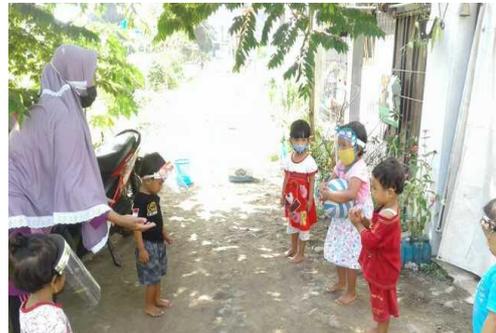
Gambar 6. Kondisi lingkungan sekolah setelah dilakukan kegiatan penghijauan.

Pada Gambar 6, terlihat kondisi lingkungan sekolah yang sudah ditanami tanaman perindang. Lingkungan sekolah cenderung lebih teduh dan nyaman. Tempat ini sering dipakai untuk melakukan kegiatan anak-anak sehari-hari. Anak-anak melakukan senam pagi ataupun bermain di tempat ini. Mereka merasa senang dan nyaman. Hal ini dikarenakan kondisi lingkungan yang teduh. Tim pengabdian bersama mitra dapat dilihat pada Gambar 7.
