Analisis Kegagalan Material Pada Sayap Pesawat Terbang (*Review*)

Program Studi Teknik Metalurgi, Jurusan Teknik Pertambangan, Fakultas Teknologi Mineral,
Universitas Pembangunan Nasional “Veteran” Yogyakarta

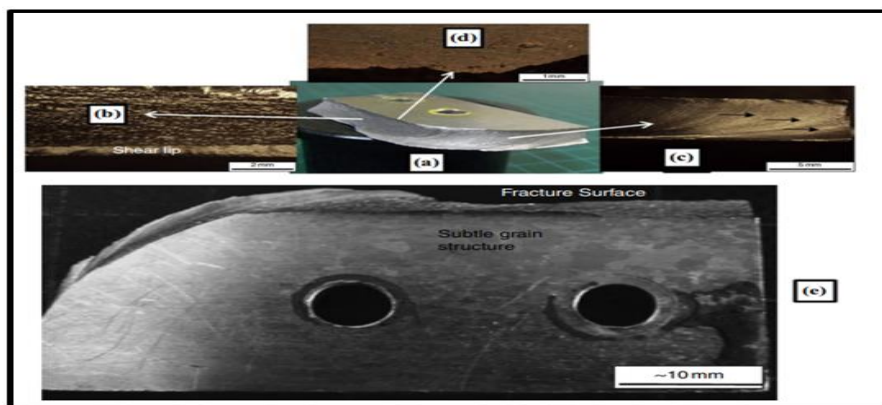
Gambar 2. Pengamatan Makro Fraktografi mengungkapkan mekanisme kegagalan dan berkontribusi pada fraktur akhir [12]

Pada Gambar 2(a) menunjukkan morfologi permukaan rekahan secara keseluruhan

yang disebabkan oleh IGC atau SCC yang dikenal dengan retak intergranular karena kelemahan mikrostruktur yang melekat, kemudian pada Gambar 2(b) merupakan area degradasi kasar, lalu Gambar 2(c) menunjukkan area *fatigue fracture* dan panah hitam menunjukkan arah kelelahan dan Gambar 2(d) yaitu area degradasi permukaan yang menunjukkan lubang-lubang dan rongga yang terisolasi dan bertindak sebagai pemicu *stress* dan merupakan proses degradasi kimia atau elektrokimia, lalu Gambar 2(e) yaitu makrograf yang menggambarkan garis kasar struktur butir komponen Al.

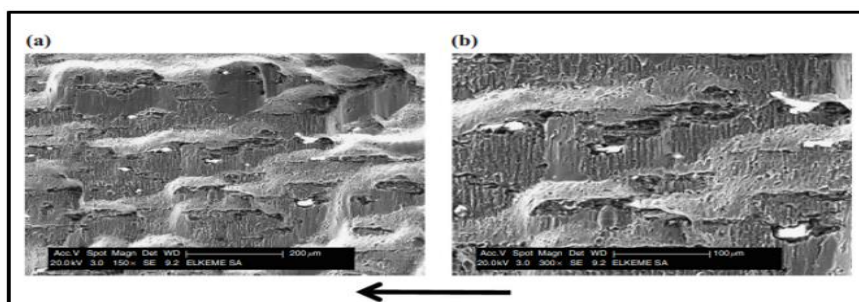
Gambar 3. Pengamatan Makro Fraktografi mengungkapkan mekanisme kegagalan dan

Gambar 3(a) merupakan Mikrograf SEM yang dekat dengan area tepi granular kasar yang memiliki pola patahan kasar, sedangkan Gambar 3(b) merupakan rincian dari Gambar 3(a) yaitu tindakan retakan karena kontak *fracture* dan pola tekstur, kemungkinan didapatkan dari proses deformasi.

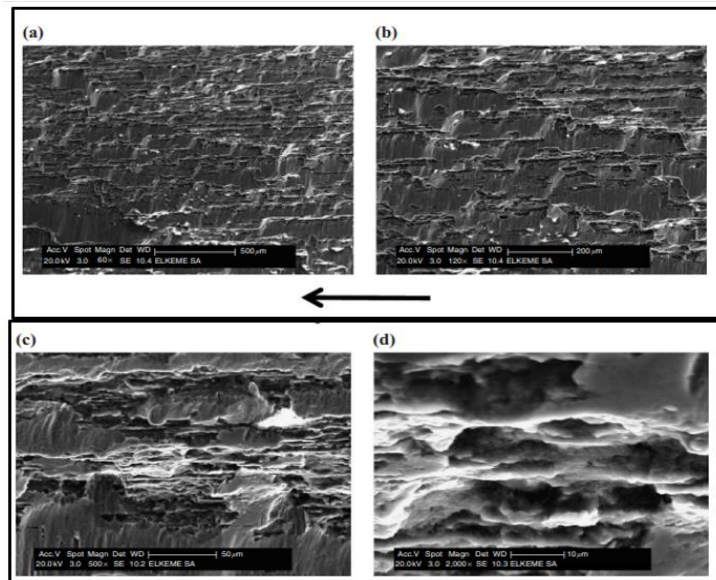
Dilakukan pengamatan dengan perbesaran yang lebih tinggi menggunakan SEM (*Scanning Electron Microscope*) didapatkan bahwa tekstur orientasi karakteristik yang didominasi oleh Zona A, dikaitkan dengan deformasi riwayat pemrosesan komponen paduan Al (Gambar 3 dan Gambar 4). Secara khusus, proses ekstrusi yang diperlukan untuk membuat komponen menyebabkan butiran material memanjang di arah kerja, menghasilkan struktur mikro (membujur di Zona A). Selanjutnya, morfologi berserat tersebut adalah fitur diagnostik IGC karena batas butir memanjang memberikan jalur retak intergranular, terutama untuk daerah yang terkena korosi [16].

Gambar 4. Mikrograf SEM menunjukkan detail dari daerah patahan kasar [12]

Pada Gambar 4(a) merupakan morfologi granular yang menunjukkan pola orientasi yang teratur dan konsisten dengan pemrosesan deformasi sebelumnya, Gambar 4(b) merupakan detail dari Gambar 4(a), Gambar 4(c), dan Gambar 4(d) perbesaran mikrograf yang lebih tinggi menggambarkan lebih jelas serat tekstur permukaan patahan.

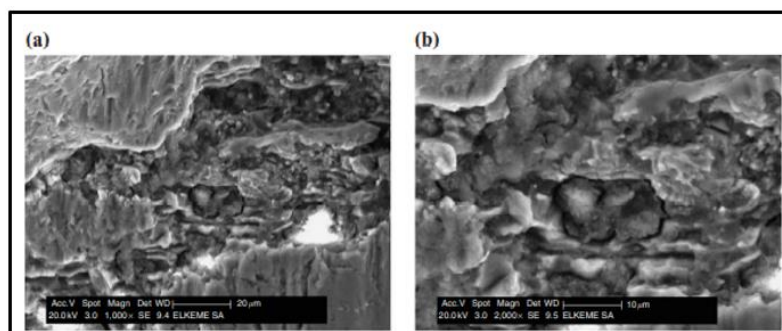
Retak permukaan rekahan konjugasi terlihat jelas sementara kerusakan korosi lokal ditunjukkan di daerah tertentu yang kemungkinan menunjukkan degradasi yang dibantu lingkungan sebelumnya (Gambar 5). Pada kasus yang jarang terjadi, fraktur intergranular bisa juga merupakan hasil dari proses kelelahan, di bawah nilai intensitas tegangan (ΔK) yang rendah dan laju pertumbuhan retak yang lambat. Pertumbuhan retak dilanjutkan melalui superposisi tegangan siklik yang tumpang tindih dengan daerah granular kasar, hal itu ditunjukkan dengan adanya tanda-tanda goresan halus pada segi butir (Gambar 6).

Gambar 5. Morfologi fraktur menggambarkan terlokalisasi kerusakan permukaan [12]

Pada Gambar 5(a) yaitu Mikrograf SEM dari area yang terletak di wilayah granular kasar yang menunjukkan evolusi korosi dan retak mikro. Hal inilah yang kemungkinan menunjukkan degradasi yang disebabkan oleh lingkungan dan retak intergranular seperti pada Gambar 5(b) merupakan detail dari Gambar 5(a).

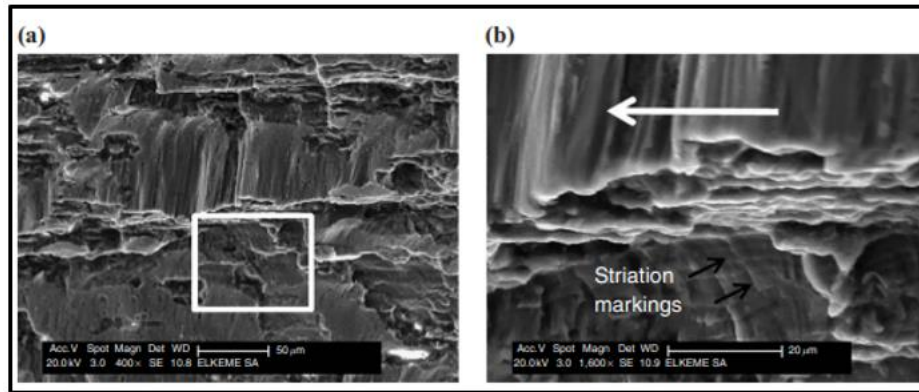
Gambar 6. Mikrograf SEM menunjukkan gesekan permukaan terkait kerusakan dan progresif terlokalisasi pertumbuhan retak mekanisme [12]

Pada Gambar 6(a) merupakan kerusakan mekanis akibat gesekan yang terjadi antara permukaan fraktur konjugasi, Gambar 6(b) tanda goresan *fatigue* yang samar.

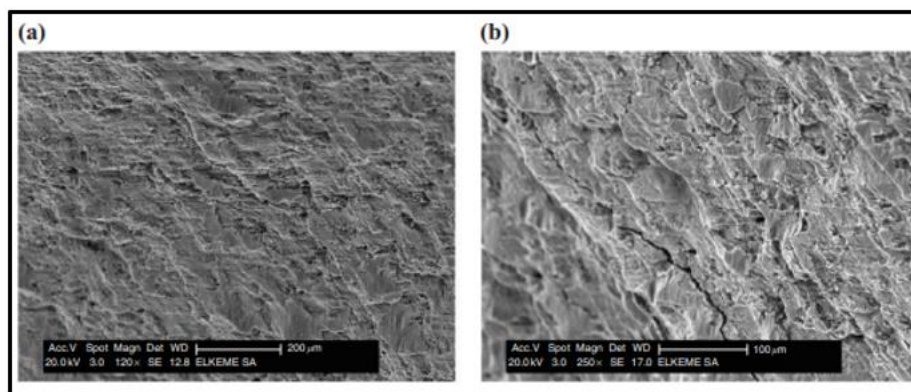
Perambatan retak lebih lanjut dapat terjadi melalui mekanisme *fatigue* yang diperkuat oleh resonansi/getaran sehingga menyebabkan pola lurik karakteristik yang menandakan laju pertumbuhan retakan lokal (da/dN), lihat (Gambar 7 dan Gambar 8). Meskipun tidak ada pergoresan detail pengukuran jarak dilakukan sebagai fungsi dari panjang retak, kehalusan pola lurik menunjukkan terjadinya *High Cycle Fatigue* (HCF). Defleksi retak direalisasikan dari arah jalur retakan asli mungkin karena struktur mikro memerintahkan orientasi, *Crack Driving Force* (CDF) rendah dan kondisi keadaan tegangan yang dihasilkan dari beban operasi aktual serta tegangan sisa yang ada. Potongan yang hampir tidak berbentuk dan rusak parah akibat gesekan-gesekan serta tingkat plastisitas yang terbatas pada zona geser patahan cepat yang kemungkinan besar merupakan bagian dari kegagalan akhir yang dihasilkan oleh beban lebih elastis (Gambar 9)

Gambar 7. Fraktografi SEM evaluasi menunjukkan transisi ke zona fraktur kelelahan [12]

Pada Gambar 7(a) Mikrograf SEM dari area yang dekat dengan permukaan rekahan kasar, menunjukkan tanda *fatigue crack*, Gambar 7(b) daerah yang berdekatan menggambarkan adanya retakan sekunder.

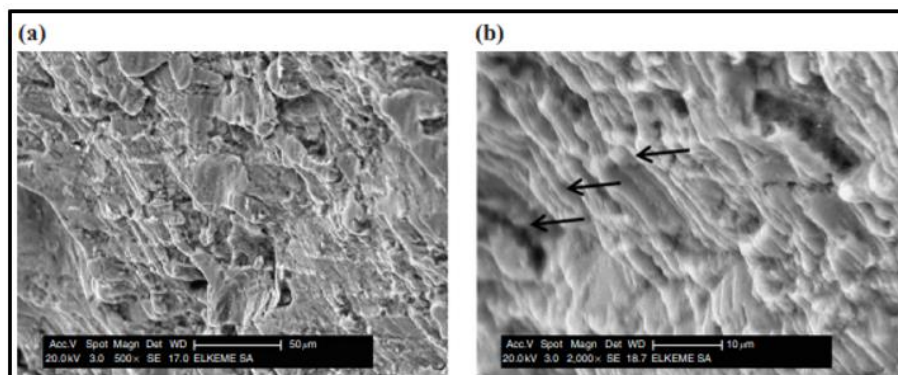
Gambar 8. Mikrograf SEM dari zona kelelahan yang halus (Zona B) menggambarkan adanya tanda-tanda lurik sesuai dengan celah lokal tingkat kemajuan per siklus beban (da/dN) [12]

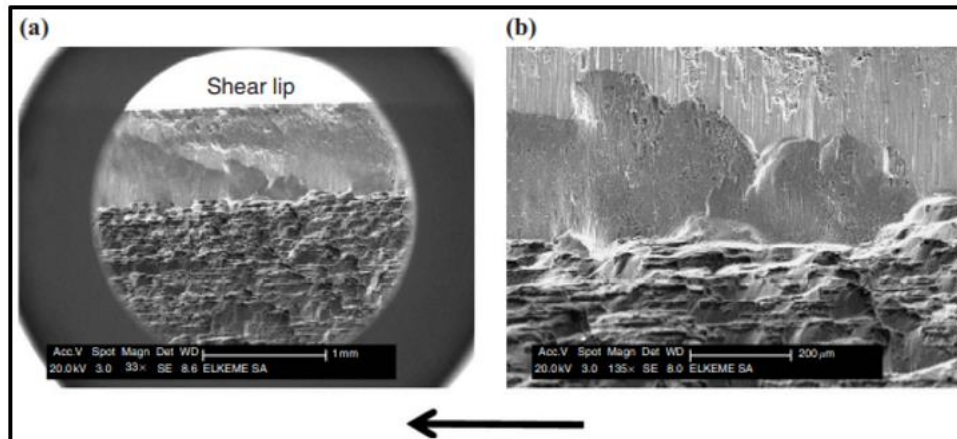
Gambar 9. Fraktografi SEM analisis daerah dekat dengan permukaan dari komponen [12]

Pada Gambar 9(a) adalah mikrograf SEM pada perbesaran rendah yang menunjukkan antarmuka area granular kasar dan permukaan geser. Sedangkan pada Gambar 9(b) merupakan detail dari Gambar 9(a), dimana terdapat tanda tarik dan ditemukan *shallow shear dimples* dan *dimple tearing* yang berasal dari proses terkait gesekan dan medan tegangan geser. Panah menunjukkan arah perambatan retak.
