Analisis Kegagalan Material Pada Sayap Pesawat Terbang (*Review*)

Program Studi Teknik Metalurgi, Jurusan Teknik Pertambangan, Fakultas Teknologi Mineral,
Universitas Pembangunan Nasional "Veteran" Yogyakarta

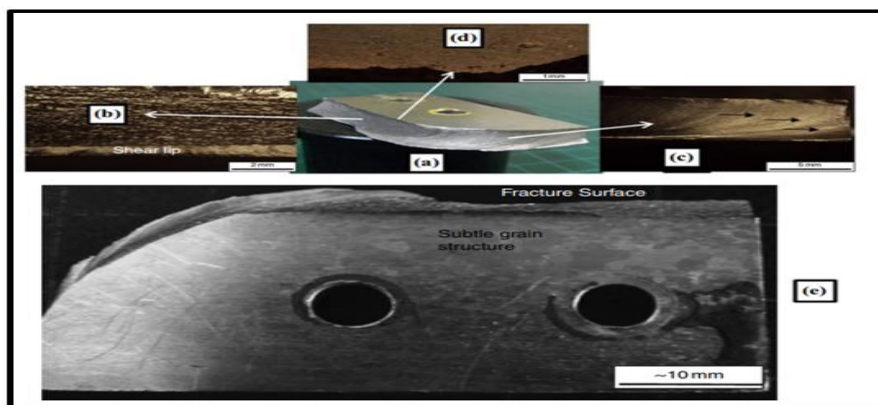
Gambar 2. Pengamatan Makro Fraktografi mengungkapkan mekanisme kegagalan dan berkontribusi pada fraktur akhir [12]

Pada Gambar 2(a) menunjukkan morfologi permukaan rekahan secara keseluruhan

yang disebabkan oleh IGC atau SCC yang dikenal dengan retak intergranular karena kelemahan mikrostruktur yang melekat, kemudian pada Gambar 2(b) merupakan area degradasi kasar, lalu Gambar 2(c) menunjukkan area *fatigue fracture* dan panah hitam menunjukkan arah kelelahan dan Gambar 2(d) yaitu area degradasi permukaan yang menunjukkan lubang-lubang dan rongga yang terisolasi dan bertindak sebagai pemicu *stress* dan merupakan proses degradasi kimia atau elektrokimia, lalu Gambar 2(e) yaitu makrograf yang menggambarkan garis kasar struktur butir komponen Al.

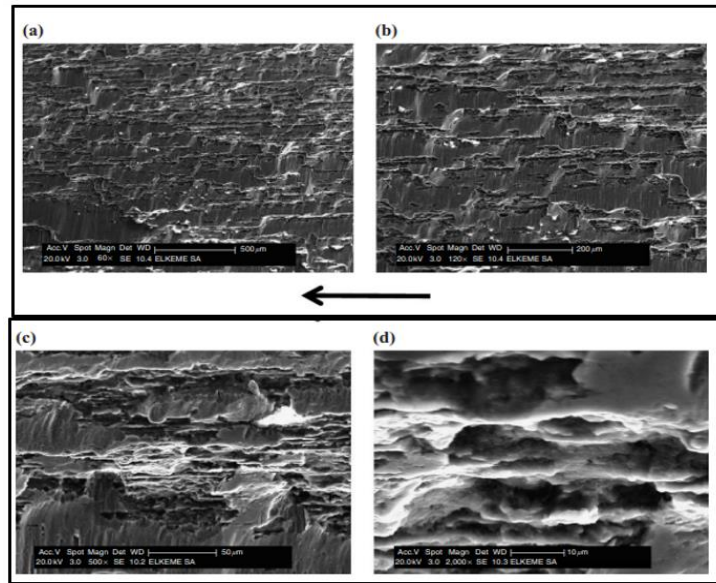
Gambar 4. Mikrograf SEM menunjukkan detail dari daerah patahan kasar [12]

Pada Gambar 4(a) merupakan morfologi granular yang menunjukkan pola orientasi yang teratur dan konsisten dengan pemrosesan deformasi sebelumnya, Gambar 4(b) merupakan detail dari Gambar 4(a), Gambar 4(c), dan Gambar 4(d) perbesaran mikrograf yang lebih tinggi menggambarkan lebih jelas serat tekstur permukaan patahan.

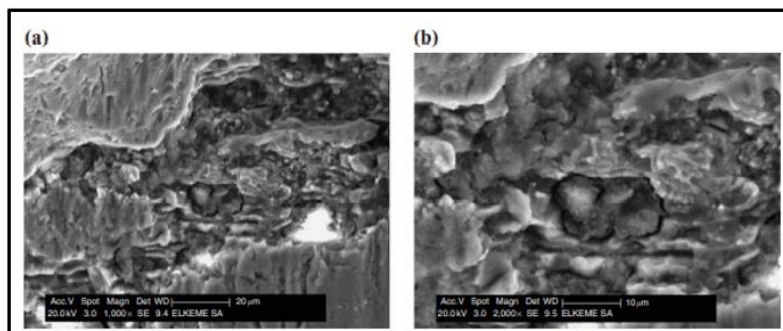
Retak permukaan rekahan konjugasi terlihat jelas sementara kerusakan korosi lokal ditunjukkan di daerah tertentu yang kemungkinan menunjukkan degradasi yang dibantu lingkungan sebelumnya (Gambar 5). Pada kasus yang jarang terjadi, fraktur intergranular bisa juga merupakan hasil dari proses kelelahan, di bawah nilai intensitas tegangan (ΔK) yang rendah dan laju pertumbuhan retak yang lambat. Pertumbuhan retak dilanjutkan melalui superposisi tegangan siklik yang tumpang tindih dengan daerah granular kasar, hal itu ditunjukkan dengan adanya tanda-tanda goresan halus pada segi butir (Gambar 6).

Gambar 5. Morfologi fraktur menggambarkan terlokalisasi kerusakan permukaan [12]

Pada Gambar 5(a) yaitu Mikrograf SEM dari area yang terletak di wilayah granular kasar yang menunjukkan evolusi korosi dan retak mikro. Hal inilah yang kemungkinan menunjukkan degradasi yang disebabkan oleh lingkungan dan retak intergranular seperti pada Gambar 5(b) merupakan detail dari Gambar 5(a).

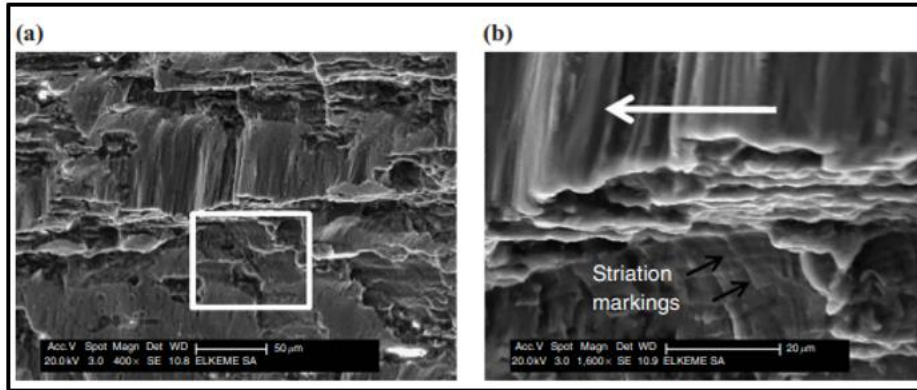
Gambar 6. Mikrograf SEM menunjukkan gesekan permukaan terkait kerusakan dan progresif terlokalisasi pertumbuhan retak mekanisme [12]

Pada Gambar 6(a) merupakan kerusakan mekanis akibat gesekan yang terjadi antara permukaan fraktur konjugasi, Gambar 6(b) tanda goresan *fatigue* yang samar.

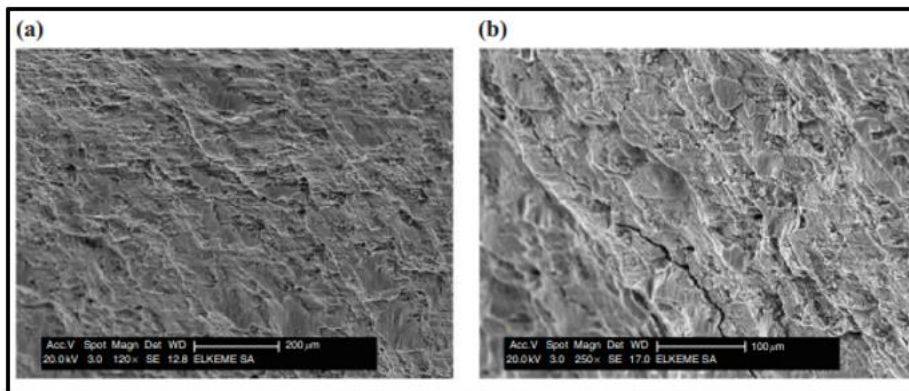
Perambatan retak lebih lanjut dapat terjadi melalui mekanisme *fatigue* yang diperkuat oleh resonansi/getaran sehingga menyebabkan pola lurik karakteristik yang menandakan laju pertumbuhan retakan lokal (da/dN), lihat (Gambar 7 dan Gambar 8). Meskipun tidak ada pergoresan detail pengukuran jarak dilakukan sebagai fungsi dari panjang retak, kehalusan pola lurik menunjukkan terjadinya *High Cycle Fatigue* (HCF). Defleksi retak direalisasikan dari arah jalur retakan asli mungkin karena struktur mikro memerintahkan orientasi, *Crack Driving Force* (CDF) rendah dan kondisi keadaan tegangan yang dihasilkan dari beban operasi aktual serta tegangan sisa yang ada. Potongan yang hampir tidak berbentuk dan rusak parah akibat gesekan-gesekan serta tingkat plastisitas yang terbatas pada zona geser patahan cepat yang kemungkinan besar merupakan bagian dari kegagalan akhir yang dihasilkan oleh beban lebih elastis (Gambar 9)

Gambar 7. Fraktografi SEM evaluasi menunjukkan transisi ke zona fraktur kelelahan [12]

Pada Gambar 7(a) Mikrograf SEM dari area yang dekat dengan permukaan rekahan kasar, menunjukkan tanda *fatigue crack*, Gambar 7(b) daerah yang berdekatan menggambarkan adanya retakan sekunder.

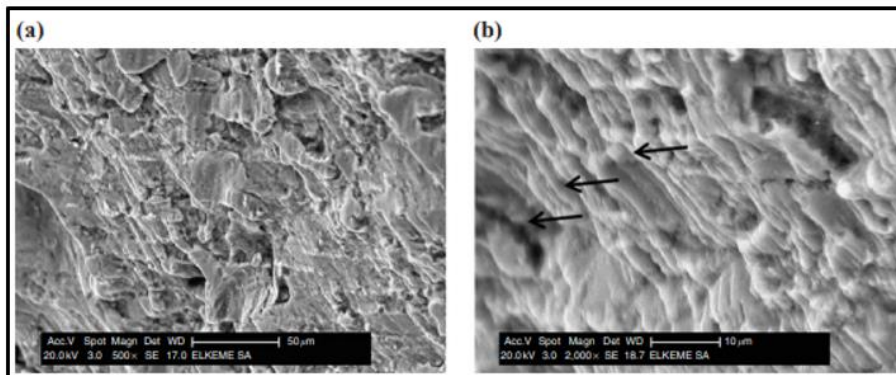
Gambar 8. Mikrograf SEM dari zona kelelahan yang halus (Zona B) menggambarkan adanya tanda-tanda lurik sesuai dengan celah lokal tingkat kemajuan per siklus beban (da/dN) [12]
