ANALISIS KEGAGALAN NOSE WHEEL STEERING SYSTEM PADA PESAWAT BOEING DENGAN MENGGUNAKAN METODE FAILURE MODE AND EFFECT ANALISYS

Dwi Anggawaty¹, Sri Mulyani², Fajar Khanif R³

¹²³Teknik Dirgantara, Institut Teknologi Dirgantara Adisutjipto, Yogyakarta
dwianggawaty@gmail.com, srimulyani042@gmail.com, fajar.khanif@gmail.com

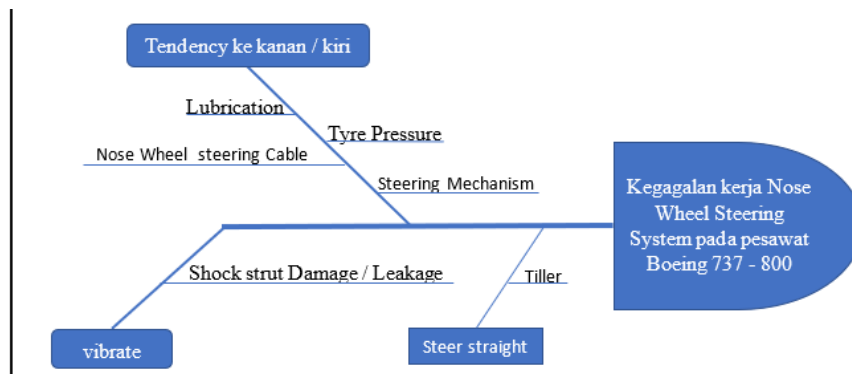
Gambar 1. fishbone penyebab kegagalan yang terjadi pada Nose Wheel steering System

Dari gambar 2. di atas yaitu fishbone penyebab kegagalan *Nose Wheel Steering System*, dapat diketahui bahwa ada 3 masalah yang terjadi pada kegagalan *Nose Wheel Steering System* pada tahun 2020/2021 yaitu *Tendency*, *vibrate*, *steer straight*. Pada setiap masalah tersebut memiliki penyebab yang berbeda – beda. Pada *Tendency* memiliki beberapa penyebab seperti *lubrication*, *Nose Wheel Steering Cable*, *Steering Mechanism* dan *Tyre Pressure*. Pada *vibrate* disebabkan oleh *damage / leakage* pada *shock strut*. Pada *steer straight* dapat disebabkan oleh adanya gangguan atau ketidak normalan pada *tiller*.

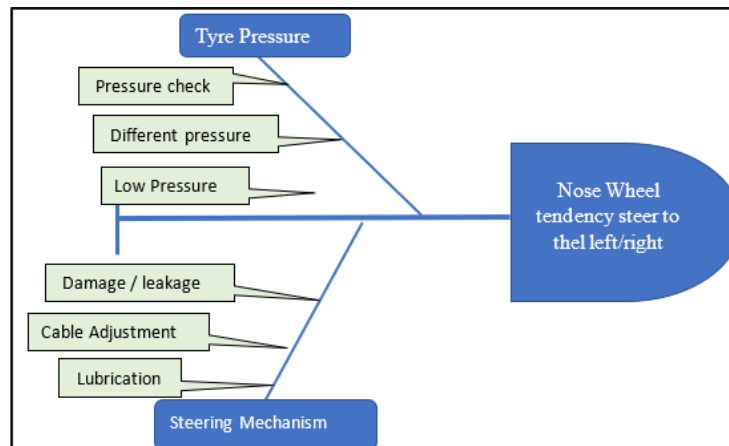
Gambar 2. fishbone Nose wheel tendency to the left/right

Berdasarkan *fishbone Nose wheel tendency to the left/right* menunjukkan bahwa terdapat 2 penyebab masalah pada *nose wheel steer to the left/right* yaitu *tire pressure* dan *steering mechanism*. Dari 2 penyebab masalah ini memiliki factor penyebabnya masing – masing, seperti pada *tire pressure* dapat di sebabkan oleh *different pressure*, *pressure check*, ataupun *low pressure*. Sedangkan pada *steering mechanism* dapat di pengaruhi oleh *damage/leakage*, *cable adjustment*, dan *lubrication*.
