Penanganan *Vibration Propeller* menggunakan Metode *Fault Tree Analysis* pesawat KT-1B *Woong Bee*

Riski Kurniawan*, Sunu Aditya Pamungkas, Agung Prakoso,
Indro Lukito, Cyrilus Sukaca Budiono, Wahyudi Soemarwoto

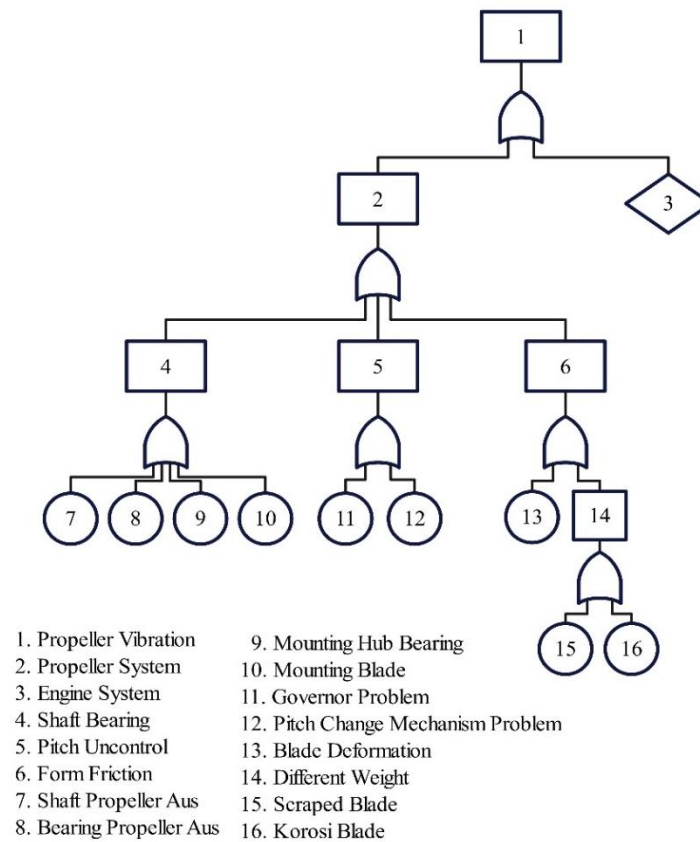
Gambar 2. *Fault Tree Analysis Vibration Propeller*

Setelah membuat diagram *Fault Tree Analysis* pada gambar diatas, dapat ditentukan langkah selanjutnya yaitu menentukan *minimum cut set* (MCS) pada permasalahan *vibration propeller*. *Minimum cut set vibration propeller* dijabarkan sebagai berikut :

$$\begin{aligned}
 \text{Top Event (1)} &= 2 + 3 \\
 &= 4 + 5 + 6 \\
 &= (7 + 8 + 9 + 10) + (11 + 12) + (13 + 14) \\
 &= (7 + 8 + 9 + 10) + (11 + 12) + (13 + (15 + 16)) \\
 \text{MCS} &= 7 + 8 + 9 + 10 + 11 + 12 + 13 + 15 + 16
 \end{aligned}$$

Dari hasil diatas, dapat disimpulkan bahwa terdapat 9 *basic event* yang dapat menimbulkan terjadinya *top event*. Berikut ini adalah *basic event* yang dapat menyebabkan kegagalan *vibration propeller* pada pesawat KT-1B *Woong Bee* :

1. Kode 7 : *Shaft Propeller Aus*
Propeller Shaft yang aus disebabkan oleh batang dari *shaft* yang terkikis karena bergesekan dengan *liner shaft propeller*, yang menyebabkan *shaft* tidak dapat menahan putaran *propeller* dengan stabil yang kemudian menimbulkan getaran karena *shaft* tidak tertahan dengan baik. Penanganan kegagalan *shaft propeller* dilakukan dengan cara penggantian keseluruhan *shaft propeller* sendiri.

2. Kode 8 : *Bearing Propeller Aus*
Bearing Propeller yang aus disebabkan karena pelumasan yang tidak sempurna sehingga menyebabkan perubahan bentuk pada *roller* dari *bearing* itu sendiri, pelumasan yang tidak sempurna menyebabkan panas berlebih yang menimbulkan *fatigue* pada *material roller* dari *bearing* yang semakin lama menimbulkan deformasi pada *blade*. *Bearing propeller* yang aus harus dilakukan penggantian pada *bearing* yang aus dan rutin untuk melakukan pelumasan pada *bearing*.

3. Kode 9 : *Mounting Hub Bearing*
Mounting Hub Bearing yang aus menimbulkan celah pada *bearing* dengan dudukan *bearing* yang mengakibatkan *bearing* dan *shaft propeller* di *hub* tidak tertahan dengan baik dan menimbulkan pergerakan saat *propeller* digoyangkan di *ground* dan *vibration* saat *propeller* berputar. Jika *mounting hub propeller* mengalami keausan harus segera dilakukan penggantian *mounting*.

4. Kode 10 : *Mounting Blade*
Mounting Blade yang rusak dapat menimbulkan celah antara *blade* dengan *mounting* yang menahan *blade* yang mengakibatkan *blade* tidak tertahan dengan baik, *blade* yang tidak tertahan dengan baik dapat menimbulkan *vibration* baik di *ground* maupun saat penerbangan karena gaya dorong (*thrust*) yang dihasilkan tidak seimbang antara *blade* satu dengan yang lainnya, *blade* yang tidak tertahan dengan baik juga dapat menyebabkan kerusakan struktural pada *hub* maupun dari *blade* karena tidak ada penahan yang mengurangi gaya yang dihasilkan saat berputar. *Mounting blade* yang mengalami kerusakan harus segera dilakukan penggantian.

5. Kode 11 : *Deformation Blade*
Deformation Blade adalah kondisi dimana *blade propeller* yang mengalami perubahan bentuk yang dapat menyebabkan perbedaan gaya *thrust* yang dihasilkan oleh setiap *bladenya*. *Deformation blade* bisa terjadi ketika *propeller* terbentur benda asing maupun karena bengkok akibat gaya yang dihasilkan *propeller*, *propeller* dapat bengkok jika material *propeller* mengalami *fatigue* atau kelelahan dari material yang menyebabkan kekuatan *blade* untuk menerima gaya yang dihasilkan saat beroperasi menurun dari yang seharusnya[11]. Jika *blade* mengalami *deformation* harus segera dilakukan penggantian *blade*.

6. Kode 13 : *Governor Problem*
Governor Problem dapat merubah *pitch blade* terlalu cepat atau terlalu lambat ketika proses penggantian sudut saat penerbangan atau biasa disebut *Too High or Low Respond* ini dapat terjadi jika tekanan *oil* dari *governor* yang menuju *piston pitch change mechanism* mengalami *over pressure* atau *low pressure*. *Too High or Low Respond* ditangani dengan cara melakukan kalibrasi ulang dari *governor* maupun penggantian *governor*.

7. Kode 14 : *Pitch Change Mechanism Problem*
Pitch Change Mechanism Problem dapat menyebabkan *Fluctuate Pitch* yang merupakan kondisi dimana sudut dari *propeller* berubah terus menerus yang diakibatkan oleh kerusakan dari *Pitch Change Mechanism*. *Fluctuate pitch* menyebabkan gaya dorong yang dihasilkan tidak stabil saat penerbangan sehingga menimbulkan getaran saat terbang. *Fluctuate Pitch* ditangani dengan cara melakukan kalibrasi ulang dari *governor* maupun penggantian komponen dari *Pitch Change* sendiri.

8. Kode 15 : *Scraped Blade*
Scraped Blade adalah kondisi dimana *leading edge* dari *blade propeller* terkikis akibat gesekan aliran udara secara terus menerus, *Scraped Blade* juga dapat terjadi jika *propeller* terkena objek benda asing seperti kerikil saat berada di *ground*. *Scraped blade* dapat menimbulkan *vibration* jika kondisinya melebihi batas yang ditentukan. Efek getaran dapat terjadi jika berat (*weight*) dari *blade propeller* berbeda antara satu dengan lainnya[12]. Jika *propeller* mengalami *scraped blade* maka dilakukan *balancing* untuk menyeimbangkan dari berat dari *blade propeller* sendiri jika kondisi dari *blade* yang mengalami *scraped* masih dalam batas yang diizinkan untuk terbang, dan jika sudah melebihi batas yang ditentukan maka dilakukan penggantian *blade*, kegagalan *scraped blade* menjadi kegagalan yang paling sering menimbulkan *vibration* pada propeller pesawat KT-1B *Woong Bee*.

9. Kode 16 : Korosi
 Korosi pada *blade* adalah kondisi dimana *blade* mengalami pengikisan yang disebabkan oleh faktor lingkungan yang *exstream* seperti air laut atau kelembapan yang tinggi sehingga menimbulkan karat. Korosi yang parah dapat menimbulkan perbedaan berat pada *blade* dan dapat merusak struktur dari *blade* sendiri. Jika *blade* mengalami korosi maka dilakukan penghilangan karat dengan cara melakukan pengamplasan pada titik karat yang kemudian dilapisi dengan melapisi dengan lapisan anti karat, korosi parah pada *blade* belum pernah terjadi dalam kurun waktu 3 tahun terakhir[13].

Penanganan kegagalan berdasarkan *basic event* yang sering terjadi yaitu *scraped blade* adalah dengan melakukan *balancing* pada *propeller*, *Balancing* bertujuan untuk memberikan beban tambahan (*counter weight*) pada pangkal *blade* untuk menyeimbangkan berat dari setiap *bladenya* dengan penambahan beban pada *blade* menghasilkan gaya sentrifugal yang dihasilkan oleh setiap *bladenya* menjadi sama[14]. Proses penanganan dimulai dengan pengukuran perbedaan berat menggunakan *Balancer Analyzer 8500C*, kemudian dilakukan penambahan beban berupa *bolt*, *washer* dan *nut* pada titik yang diperlukan sesuai dengan prosedur T.O.1T-KT1B-2-5JG-7 *Balancing Test*. [15]. Setelah itu, dilakukan pemeriksaan dan pengujian ulang untuk memastikan getaran sudah sesuai standar yang diperbolehkan, yaitu di bawah 1.000 sesuai dengan T.O.1T-KT1B-2-5JG-7-16 dan nilai penambahan beban menjadi 0 gr.
