Penanganan *Vibration Propeller* menggunakan Metode *Fault Tree Analysis* pesawat KT-1B *Woong Bee*

Riski Kurniawan*, Sunu Aditya Pamungkas, Agung Prakoso,
Indro Lukito, Cyrilus Sukaca Budiono, Wahyudi Soemarwoto

Department of Aeronautics, Institut Teknologi Dirgantara Adisutjipto, Indonesia

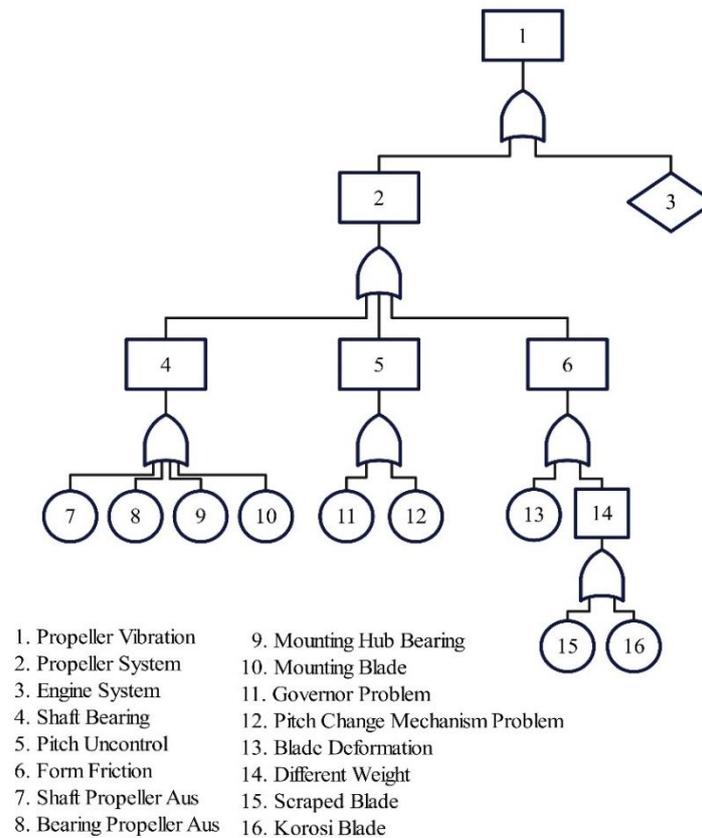
Gambar 2. *Fault Tree Analysis Vibration Propeller*

Dari Tabel diatas dapat disimpulkan bahwa penyebab terjadinya *Vibration Propeller* yang paling sering terjadi adalah *Different Weight* yang disebabkan *Scraped Blade* yang terjadi sebanyak 5 kali dalam kurun waktu 3 tahun. *Scraped weight* terjadi dikarenakan gaya gesek dari udara yang perlahan-lahan mengikis *leading edge* dari *blade propeller*, *blade* yang terkikis secara terus menerus akan memengaruhi dari berat dari *blade propeller* sendiri. Penanganan kegagalan dari *scraped blade* sendiri adalah dengan cara melakukan *balancing* ulang dari *blade propeller*, cara kerja dari *balancing* sendiri adalah dengan melakukan penambahan beban untuk menyeimbangkan berat *propeller* sehingga gaya sentrifugal yang dihasilkan ketika *propeller* berputar menjadi seimbang. Pada umumnya *scraped blade* terjadi pada *blade* yang sudah tinggi jam terbangnya.

Setelah membuat diagram *Fault Tree Analysis* pada gambar diatas, dapat ditentukan langkah selanjutnya yaitu menentukan *minimum cut set* (MCS) pada permasalahan *vibration propeller*. *Minimum cut set vibration propeller* dijabarkan sebagai berikut :

$$\begin{aligned}
 \text{Top Event (1)} &= 2 + 3 \\
 &= 4 + 5 + 6 \\
 &= (7 + 8 + 9 + 10) + (11 + 12) + (13 + 14) \\
 &= (7 + 8 + 9 + 10) + (11 + 12) + (13 + (15 + 16)) \\
 \text{MCS} &= 7 + 8 + 9 + 10 + 11 + 12 + 13 + 15 + 16
 \end{aligned}$$

Dari hasil diatas, dapat disimpulkan bahwa terdapat 9 *basic event* yang dapat menimbulkan terjadinya *top event*. Berikut ini adalah *basic event* yang dapat menyebabkan kegagalan *vibration propeller* pada pesawat KT-1B *Woong Bee* :

1. Kode 7 : *Shaft Propeller Aus*
Propeller Shaft yang aus disebabkan oleh batang dari *shaft* yang terkikis karena bergesekan dengan *liner shaft propeller*, yang menyebabkan *shaft* tidak dapat menahan putaran *propeller* dengan stabil yang kemudian menimbulkan getaran karena *shaft* tidak tertahan dengan baik. Penanganan kegagalan *shaft propeller* dilakukan dengan cara penggantian keseluruhan *shaft propeller* sendiri.

2. Kode 8 : *Bearing Propeller Aus*
Bearing Propeller yang aus disebabkan karena pelumasan yang tidak sempurna sehingga menyebabkan perubahan bentuk pada *roller* dari *bearing* itu sendiri, pelumasan yang tidak sempurna menyebabkan panas berlebih yang menimbulkan *fatigue* pada *material roller* dari *bearing* yang semakin lama menimbulkan deformasi pada *blade*. *Bearing propeller* yang aus harus dilakukan penggantian pada *bearing* yang aus dan rutin untuk melakukan pelumasan pada *bearing*.

3. Kode 9 : *Mounting Hub Bearing*
Mounting Hub Bearing yang aus menimbulkan celah pada *bearing* dengan dudukan *bearing* yang mengakibatkan *bearing* dan *shaft propeller* di *hub* tidak tertahan dengan baik dan menimbulkan pergerakan saat *propeller* digoyangkan di *ground* dan *vibration* saat *propeller* berputar. Jika *mounting hub propeller* mengalami keausan harus segera dilakukan penggantian *mounting*.

4. Kode 10 : *Mounting Blade*
Mounting Blade yang rusak dapat menimbulkan celah antara *blade* dengan *mounting* yang menahan *blade* yang mengakibatkan *blade* tidak tertahan dengan baik, *blade* yang tidak tertahan dengan baik dapat menimbulkan *vibration* baik di *ground* maupun saat penerbangan karena gaya dorong (*thrust*) yang dihasilkan tidak seimbang antara *blade* satu dengan yang lainnya, *blade* yang tidak tertahan dengan baik juga dapat menyebabkan kerusakan struktural pada *hub* maupun dari *blade* karena tidak ada penahan yang mengurangi gaya yang dihasilkan saat berputar. *Mounting blade* yang mengalami kerusakan harus segera dilakukan penggantian.

5. Kode 11 : *Deformation Blade*
Deformation Blade adalah kondisi dimana *blade propeller* yang mengalami perubahan bentuk yang dapat menyebabkan perbedaan gaya *thrust* yang dihasilkan oleh setiap *bladenya*. *Deformation blade* bisa terjadi ketika *propeller* terbentur benda asing maupun karena bengkok akibat gaya yang dihasilkan *propeller*, *propeller* dapat bengkok jika *material propeller* mengalami *fatigue* atau kelelahan dari *material* yang menyebabkan kekuatan *blade* untuk menerima gaya yang dihasilkan saat beroperasi menurun dari yang seharusnya [11]. Jika *blade* mengalami *deformation* harus segera dilakukan penggantian *blade*.

6. Kode 13 : *Governor Problem*
Governor Problem dapat merubah *pitch blade* terlalu cepat atau terlalu lambat ketika proses penggantian sudut saat penerbangan atau biasa disebut *Too High or Low Respond* ini dapat terjadi jika tekanan *oil* dari *governor* yang menuju *piston pitch change mechanism* mengalami *over pressure* atau *low pressure*. *Too High or Low Respond* ditangani dengan cara melakukan kalibrasi ulang dari *governor* maupun penggantian *governor*.

7. Kode 14 : *Pitch Change Mechanism Problem*
Pitch Change Mechanism Problem dapat menyebabkan *Fluctuate Pitch* yang merupakan kondisi dimana sudut dari *propeller* berubah terus menerus yang diakibatkan oleh kerusakan dari *Pitch Change Mechanism*. *Fluctuate pitch* menyebabkan gaya dorong yang dihasilkan tidak stabil saat penerbangan sehingga menimbulkan getaran saat terbang. *Fluctuate Pitch* ditangani dengan cara melakukan kalibrasi ulang dari *governor* maupun penggantian komponen dari *Pitch Change* sendiri.

8. Kode 15 : *Scraped Blade*
Scraped Blade adalah kondisi dimana *leading edge* dari *blade propeller* terkikis akibat gesekan aliran udara secara terus menerus, *Scraped Blade* juga dapat terjadi jika *propeller* terkena objek benda asing seperti kerikil saat berada di *ground*. *Scraped blade* dapat menimbulkan *vibration* jika kondisinya melebihi batas yang ditentukan. Efek getaran dapat terjadi jika berat (*weight*) dari *blade propeller* berbeda antara satu dengan lainnya[12]. Jika *propeller* mengalami *scraped blade* maka dilakukan *balancing* untuk menyeimbangkan dari berat dari *blade propeller* sendiri jika kondisi dari *blade* yang mengalami *scraped* masih dalam batas yang diizinkan untuk terbang, dan jika sudah melebihi batas yang ditentukan maka dilakukan penggantian *blade*, kegagalan *scraped blade* menjadi kegagalan yang paling sering menimbulkan *vibration* pada propeller pesawat KT-1B *Woong Bee*.

9. Kode 16 : Korosi
 Korosi pada *blade* adalah kondisi dimana *blade* mengalami pengikisan yang disebabkan oleh faktor lingkungan yang *exstream* seperti air laut atau kelembapan yang tinggi sehingga menimbulkan karat. Korosi yang parah dapat menimbulkan perbedaan berat pada *blade* dan dapat merusak struktur dari *blade* sendiri. Jika *blade* mengalami korosi maka dilakukan penghilangan karat dengan cara melakukan pengamplasan pada titik karat yang kemudian dilapisi dengan melapisi dengan lapisan anti karat, korosi parah pada *blade* belum pernah terjadi dalam kurun waktu 3 tahun terakhir[13].

Penanganan kegagalan berdasarkan *basic event* yang sering terjadi yaitu *scraped blade* adalah dengan melakukan *balancing* pada *propeller*, *Balancing* bertujuan untuk memberikan beban tambahan (*counter weight*) pada pangkal *blade* untuk menyeimbangkan berat dari setiap *bladenya* dengan penambahan beban pada *blade* menghasilkan gaya sentrifugal yang dihasilkan oleh setiap *bladenya* menjadi sama[14]. Proses penanganan dimulai dengan pengukuran perbedaan berat menggunakan *Balancer Analyzer 8500C*, kemudian dilakukan penambahan beban berupa *bolt*, *washer* dan *nut* pada titik yang diperlukan sesuai dengan prosedur T.O.1T-KT1B-2-5JG-7 *Balancing Test*. [15]. Setelah itu, dilakukan pemeriksaan dan pengujian ulang untuk memastikan getaran sudah sesuai standar yang diperbolehkan, yaitu di bawah 1.000 sesuai dengan T.O.1T-KT1B-2-5JG-7-16 dan nilai penambahan beban menjadi 0 gr.
