# Analysis Pneumatic System of The Causes of Engine Bleed Trip on Boeing 737-900 ER Aircraft Using the Fault Tree Analysis (FTA) Method

Engine Bleed Trip  
Engine Bleed Air System  
Fault Tree Analysis

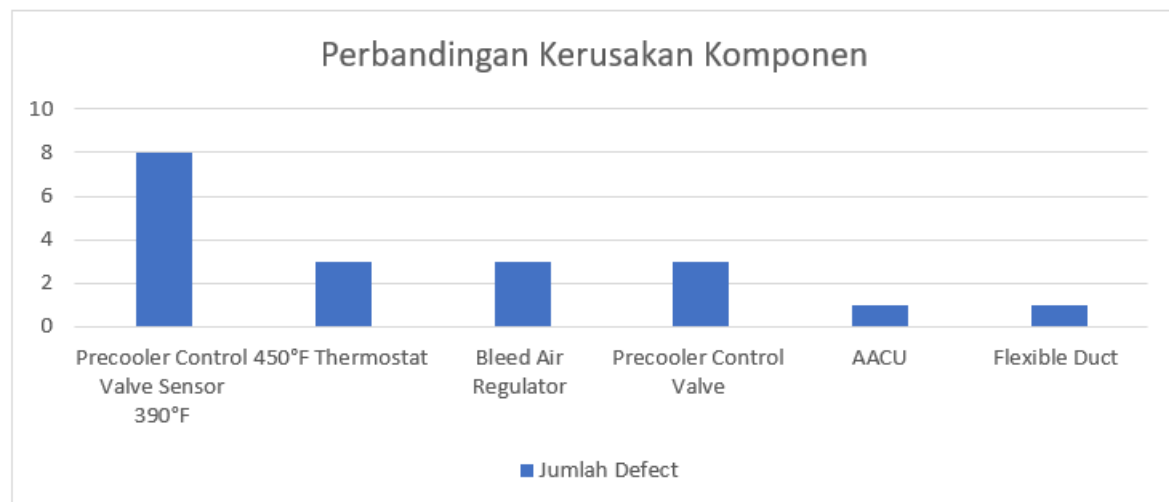
Gambar 1. Perbandingan Jenis *Defect* Terhadap Jumlah Terjadinya *Defect*

Berdasarkan data diatas pada Gambar 1, komponen yang paling banyak mengalami kerusakan adalah *Precooler Control Valve Sensor 390°F* dengan 8 kasus, *450°F Thermostat* (3 kasus), *Bleed Air Regulator* (3 kasus), *Precooler Control Valve* (3 kasus) dan yang paling sedikit adalah AACU (1 kasus) serta *Flexible Duct* (1 kasus). Kerusakan tersebut terjadi dikarenakan faktor umur yang sudah tua sehingga ada penurunan performa dalam komponen tersebut. Tindakan perbaikan saat terjadi *Engine Bleed Trip Off Light Illuminate* dengan melakukan *Engine Bleed Healthy System Check* dengan cara menggunakan *Special Tool* untuk mengecek komponen *Engine Bleed System* sebagai proses *Troubleshooting* yang nantinya menjadi referensi untuk menentukan bagian *part* yang sudah tidak bekerja dengan baik.

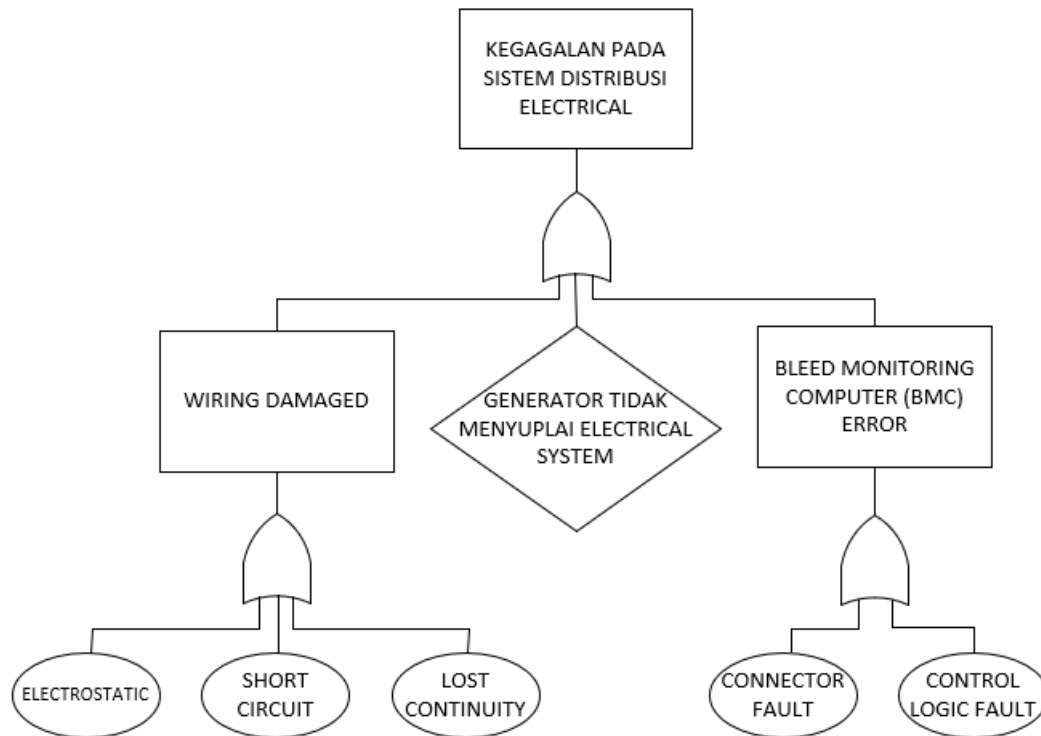
Gambar 3. FTA Faktor Kegagalan Pada Sistem Distribusi *Electrical*

Kegagalan pada sistem distribusi *electrical* yang diakibatkan karena *bleed monitoring computer* (BMC) mengalami error dapat diakibatkan karena *connector fault* dan *control logic fault*. Dalam mengidentifikasi kegagalan pada *bleed air leak detection system* hasil akan didapatkan setelah menentukan minimum cut set pada fault tree analysis akan dijelaskan pada gambar 4 dan tabel 1. Berdasarkan hasil dari metode *Fault Tree Analysis* diperoleh 9 basic event yang dapat menyebabkan kegagalan pada *Bleed Air Leak Detection System*, yaitu *Electorstatic*, *Short Circuit*, *Lost Continuity*, *Connector Fault*, *Control Logic Fault*, *Thermistor Disconnected*, *Degradasi Prestasi*, *Dislokasi Komponen*, dan *Corrosion*.
