Penurunan Ketahanan Isolator Gardu Induk 150 kV Semen Indonesia

Gardu induk 150 kV Semen Indonesia berada satu kawasan dengan pabrik semen PT Semen Indonesia (persero) di Rembang. Perangkat tegangan tinggi gardu induk biasanya sudah memiliki karakteristik listrik yang baik. Namun ketahanan isolator listrik berubah seiring durasi operasi dan kondisi lingkungan berupa gangguan panas, kimia, mekanik. Polutan pabrik semen bersifat higroskopis dan konduktif sebab mengandung logam berat stabil seperti merkuri, timbal, nikel, kromium dan kobalt. Karakteristik isolator berupa resistansi, konduktansi dan arus bocor berpotensi memburuk akibat pengotoran permukaan hingga berpotensi *breakdown*. Penelitian ini mengkaji ketahanan isolator dengan pengaruh polutan semen secara spesifik. Metode pengukuran resistansi secara *shut down measurement* pada obyek isolator di 4 bay. Pengukuran divalidasi standart VDE (*catalouge 228/4*). Hasil pengukuran dalam kondisi basah sebelum pemeliharaan isolator keramik bay Blora 2 busbar 2 fasa R 0,94 MΩ/kV, 380 pΩ, 2,1 μA, bay Rembang 1 busbar 2 fasa R 0,42 MΩ/kV, 854 pΩ, 4,8 μA, dan bay Rembang 1 busbar 2 fasa T 0,44 MΩ/kV, 806 pΩ, 4,5 μA. Resistansi isolator

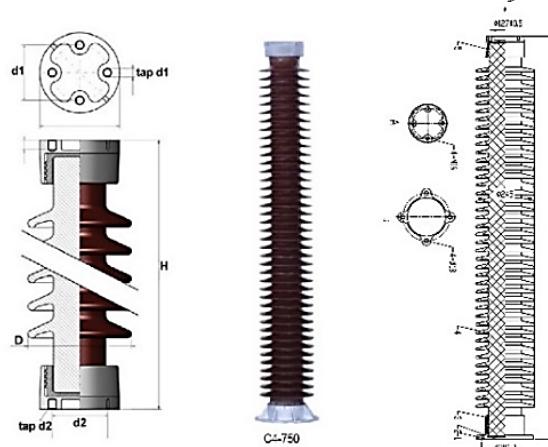
GI 150 kV Semen Indonesia memiliki beberapa *bay* yang dijadikan obyek penelitian yaitu pada: *bay* Blora 1, *bay* Blora 2, *bay* Rembang 1 dan *bay* Rembang 2. Bagian dielektrik pada PMS merupakan isolator yang berfungsi sebagai tumpuan PMS dan penyekat antara bagian yang bertegangan dengan *ground*. Gambar 1 menunjukkan isolator keramik terpasang dengan spesifikasi teknik isolator tipe C pada Tabel 1.

Gambar 1. Isolator keramik tipe C terpasang pada GI 150 kV Semen Indonesia

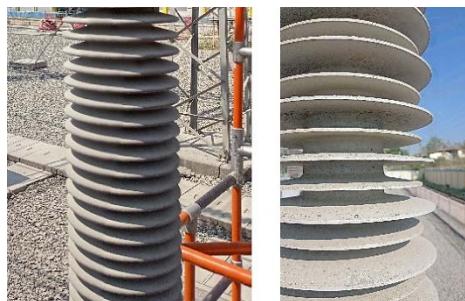
Polutan semen semakin lama akan semakin menumpuk dan apabila terkena air dengan intensitas rendah, terjadi pengerasan semen sehingga menempel kuat pada isolator. Semen yang mengeras bersifat higroskopis atau menyerap air. Kontaminasi polutan semen pada isolator keramik dan LA ditunjukkan Gambar 2.

Gambar 2. Foto isolator PMS dan isolator LA terkontaminasi polutan semen

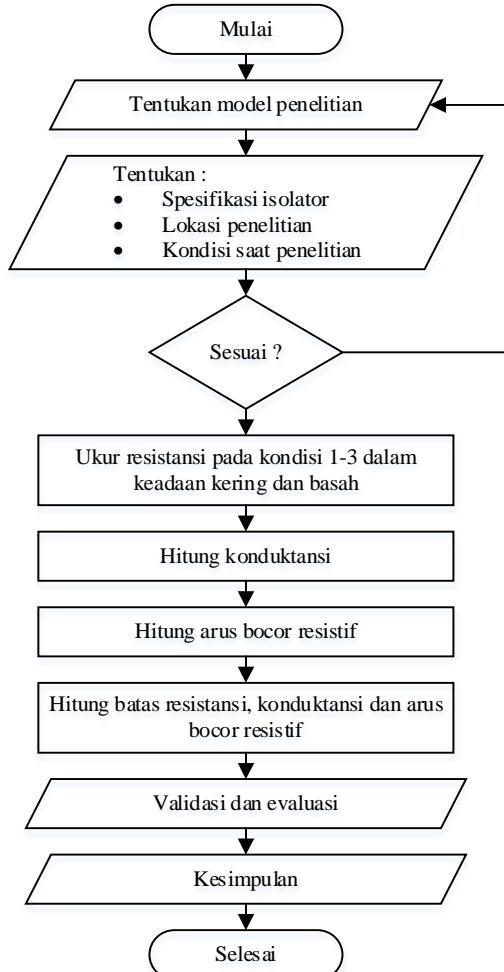
Model penelitian ditetapkan untuk memperoleh alur penelitian yang jelas sehingga mendapatkan hasil sesuai tujuan utama penelitian. Penelitian dilakukan dari penentuan model penelitian, penentuan data obyek penelitian, pengukuran resistansi pada kondisi 1-3 dalam keadaan kering dan basah, perhitungan konduktansi, perhitungan arus bocor resistif pada isolator kemudian perhitungan batas acuan resistansi, konduktansi dan arus bocor resistif selanjutnya dilaksanakan validasi, evaluasi dan terakhir ditarik kesimpulan hingga mendapatkan hasil penelitian. Model penelitian yang digunakan ditunjukkan pada Gambar 3.

Gambar 3. Flowchart penelitian

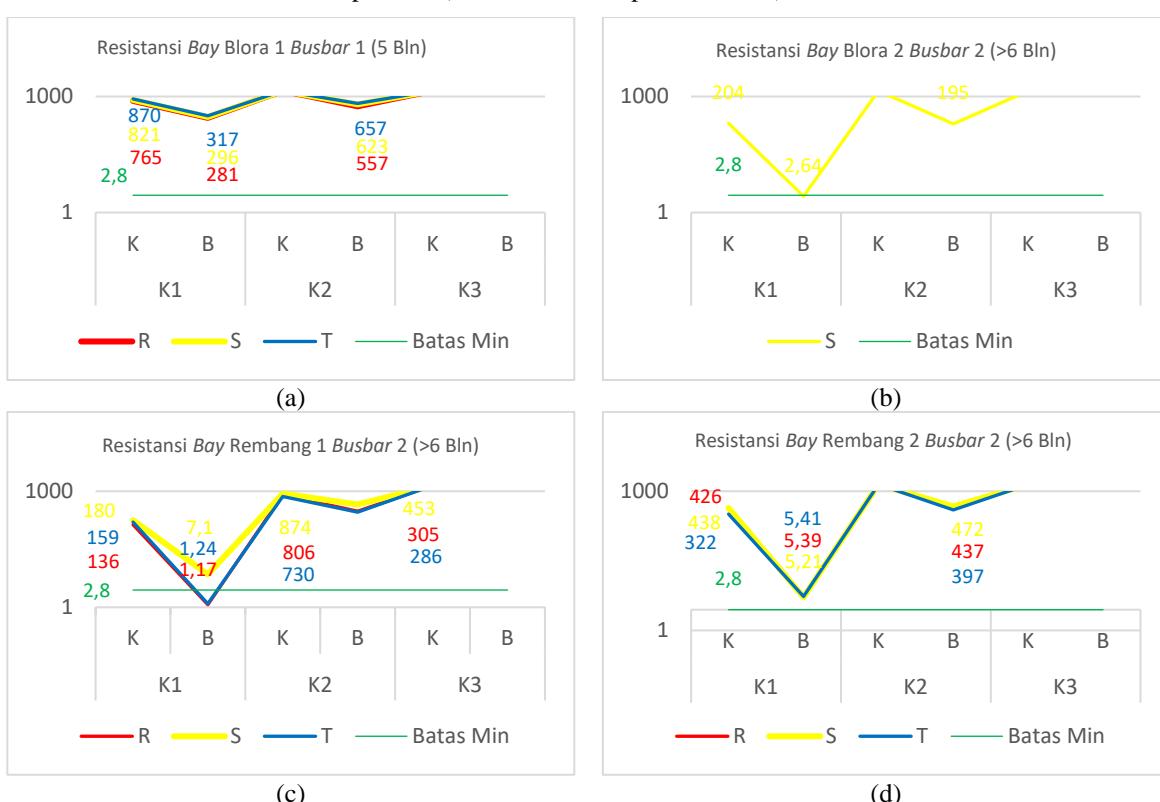
Grafik pada Gambar 4 menunjukkan resistansi dari isolator keramik yang diukur secara faktual di lokasi GI 150 kV Semen Indonesia. Gambar 4(b) dan Gambar 4(c) menunjukkan beberapa obyek mempunyai resistansi di bawah standar sebesar 2,8 GΩ pada K₁ (kondisi sebelum pemeliharaan) dalam keadaan basah.

Gambar 4. Grafik resistansi isolator keramik pada *bay*: (a) Blora 1, (b) Blora 2, (c) Rembang 1, (d) Rembang 2

Gambar 4(b) dan Gambar 4(c) menunjukkan resistansi beberapa obyek isolator keramik berada di bawah 2,8 G Ω yang dituangkan pada Tabel 2. Gambar 5(b) dan Gambar 5(c) menunjukkan resistansi beberapa obyek isolator keramik yang mempunyai nilai di bawah 1 M Ω /kV dituangkan pada Tabel 3. Gambar 6(b) dan Gambar 6(c) menunjukkan beberapa obyek isolator keramik yang mempunyai nilai konduktansi melebihi 357 p Ω tertuang pada Tabel 4. Gambar 7(b) dan Gambar 7(c) menunjukkan obyek isolator keramik yang mempunyai arus bocor melebihi 2010 nA tertuang pada Tabel 5.

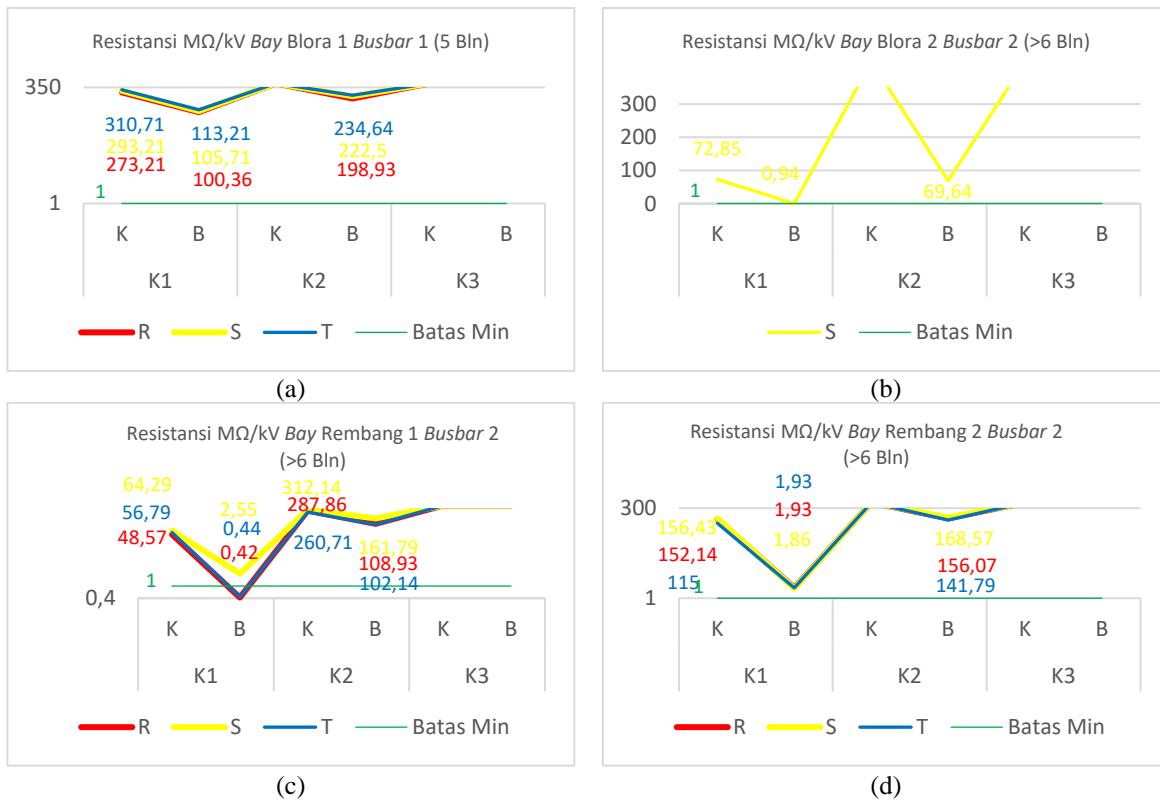
Gambar 5 menunjukkan bahwa garis horizontal hijau menjadi batas minimal resistansi yang dikonversi ke satuan $1 \text{ M}\Omega/\text{kV}$. Konversi dengan membagi semua hasil dengan $2,8 \text{ G}\Omega$ merujuk pada resistansi minimal. Gambar 5(b) dan 5(c) menunjukkan beberapa obyek isolator keramik dengan nilai berada di bawah standar $1 \text{ M}\Omega/\text{kV}$ pada K₁ (kondisi sebelum pemeliharaan) dalam keadaan basah.

Gambar 5. Grafik resistansi per kV bay: (a) Blora 1, (b) Blora 2, (c) Rembang 1, (d) Rembang 2

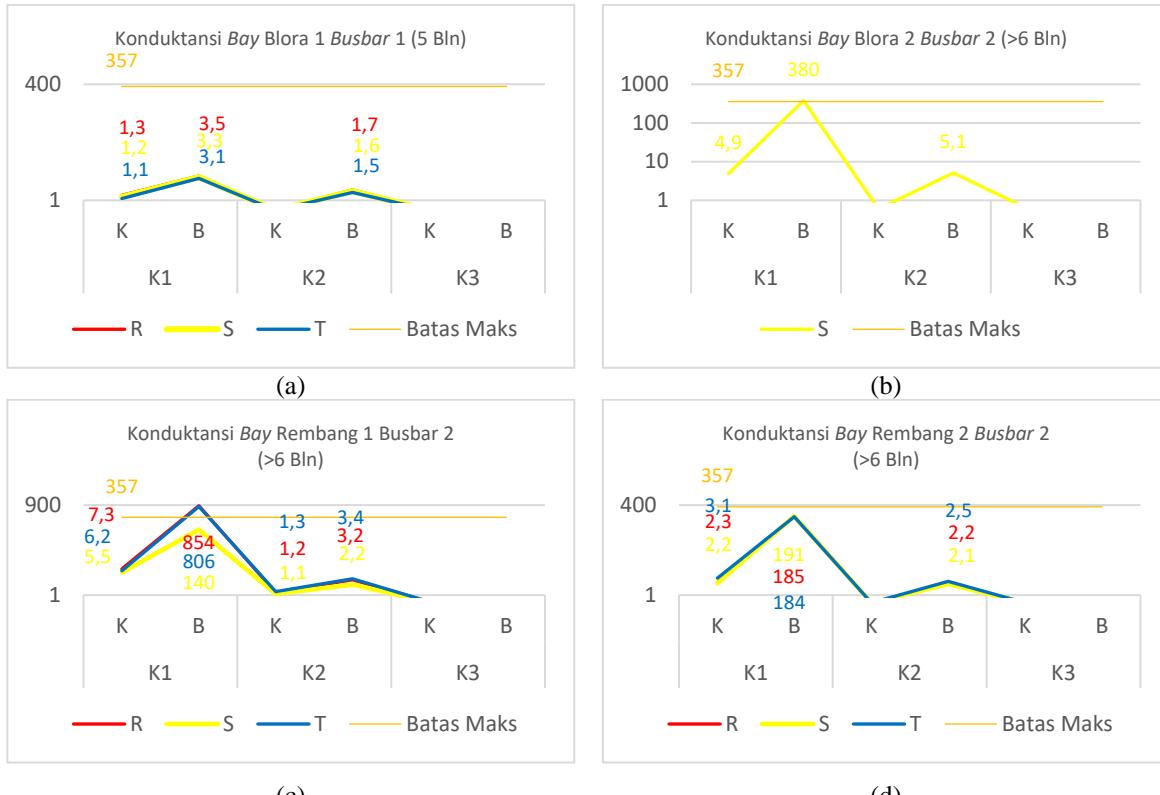
Gambar 6. Grafik konduktansi isolator keramik bay: (a) Blora 1, (b) Blora 2, (c) Rembang 1, (d) Rembang 2

Gambar 6 menunjukkan hasil perhitungan konduktansi pada obyek isolator keramik. Garis jingga digunakan sebagai batas maksimal konduktansi sebesar 357 p Ω . Gambar 6(b) dan Gambar 6(c) menunjukkan beberapa obyek mempunyai konduktansi melebihi batas maksimal di atas 357 p Ω pada K₁ (kondisi sebelum pemeliharaan) dalam keadaan basah.

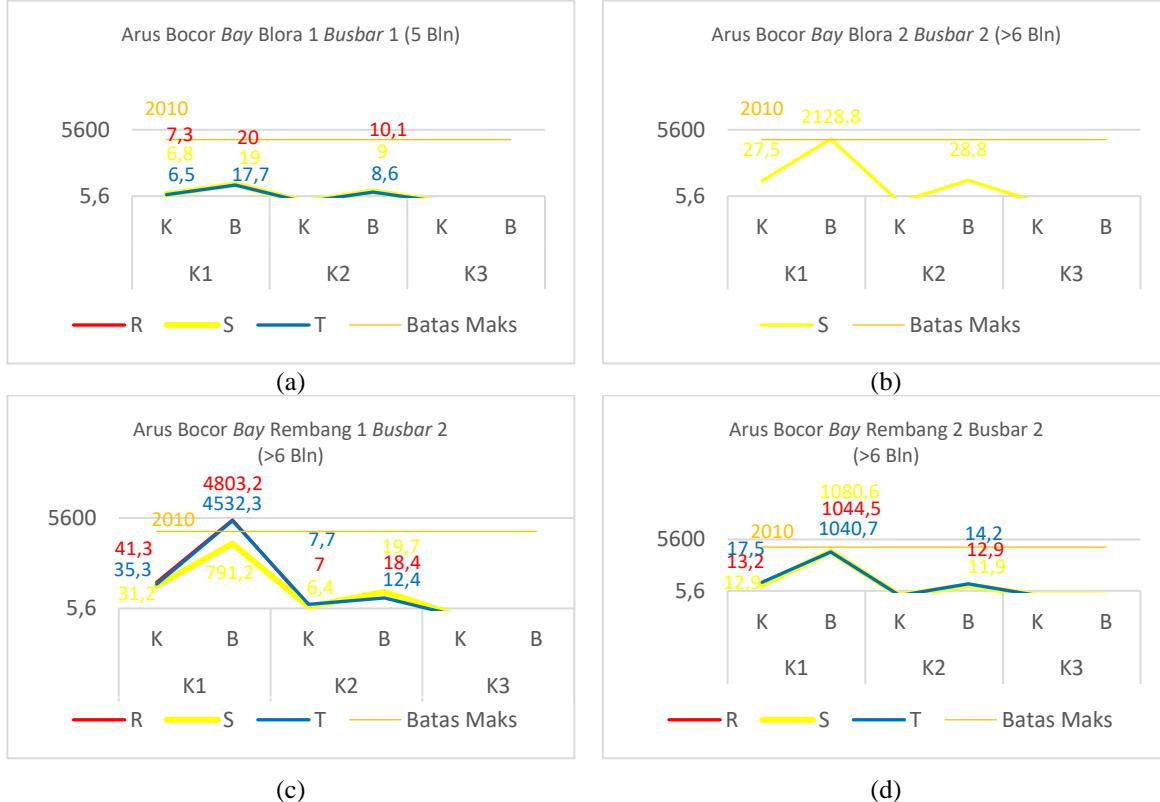
Gambar 7 menunjukkan arus bocor isolator keramik dengan satuan nano Ampere (nA) diperoleh dari perhitungan menggunakan persamaan (5) berdasarkan pada nilai hasil ukur resistansi dan tegangan injek alat ukur sebesar 5630 V saat dilakukan pengukuran. Hasil perhitungan disajikan dalam bentuk grafik untuk mempermudah analisa. Garis jingga menunjukkan batasan nilai maksimal arus bocor sebesar 2010 nA. Gambar 7(b) dan Gambar 7(c) menunjukkan beberapa obyek mempunyai arus bocor melebihi batas maksimal pada K₁ (kondisi sebelum pemeliharaan) dalam keadaan basah.

Gambar 7. Grafik arus bocor isolator keramik bay: (a) Blora 1, (b) Blora 2, (c) Rembang 1, (d) Rembang 2

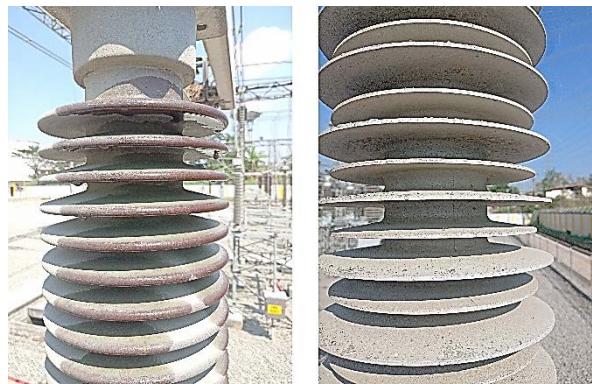
Gambar 8. Foto isolator keramik dan karet silikon pada kondisi sebelum pemeliharaan dalam keadaan basah

Tabel 6 memperlihatkan bahwa isolator berbahan karet silikon dengan kondisi dan perlakuan yang sama, mempunyai nilai *over load* atau di atas 1 TΩ dan dikatakan mempunyai performa yang lebih unggul dari isolator berbahan keramik dalam menghadapi polutan debu semen. Nilai resistansi yang tinggi dipengaruhi karena isolator karet silikon bersifat *water repellent* walaupun tanpa pelapis. Pengujian membuktikan saat pada kondisi K₁ (kondisi sebelum pemeliharaan) dalam keadaan basah, air tidak meresap ataupun menggumpalkan debu semen namun air langsung jatuh seperti efek daun talas. Isolator saat akan dikondisikan pada kondisi K₂ (kondisi setelah pemeliharaan), sangat mudah dibersihkan dan tidak ada sama sekali terjadi pengerasan semen atau menempelnya semen pada isolator walaupun dengan interval pemeliharaan yang sama. Sifat isolator karet silikon yang lebih unggul dalam menghadapi polutan debu semen dapat menjadi pertimbangan solusi jangka panjang untuk meningkatkan keandalan sistem tenaga listrik di GI 150 kV Semen Indonesia. Gambar 8 menunjukkan kondisi isolator keramik dan karet silikon sebelum dilakukan pemeliharaan. Gambar 9 memperlihatkan kondisi isolator keramik dan karet silikon setelah dilakukan pemeliharaan.

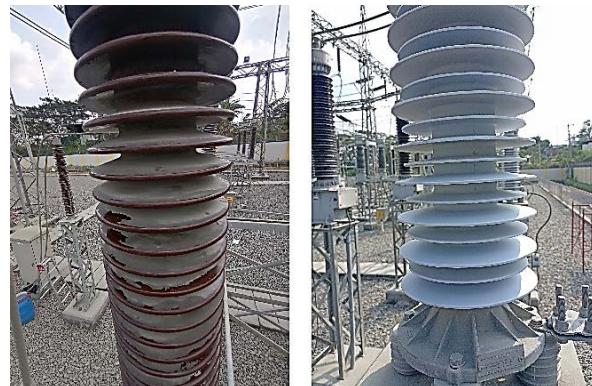
Gambar 9. Foto isolator keramik dan karet silikon pada kondisi setelah pemeliharaan
