## Peningkatan fasilitas layanan guna mendukung daya saing Sekolah Alam Beniso

### Abstract

*Sekolah Alam Beniso is located on Jl. Pangeran Wirosobo, RT 66 / RW 17, Sorosutan, Umbulharjo District, Yogyakarta City, DIY. This school occupies a house with two gazebos. The roof covering of the gazebo is in damaged condition. The supporting construction and the roof around the gazebo are installed modestly using bamboo. Besides that, the school condition is still arid. With these conditions, it makes organizing activities at school uncomfortable. In connection with existing problems, it is necessary to take action to solve these problems. Actions that will be taken are repair and replacement of roof coverings using galvalum zinc. Repair and replacement of the supporting construction and roof frame in the environment around the gazebo will be carried out using mild steel. Reforestation will be carried out to solve environmental problems by planting cherry trees in the school yard and providing fruit plants and reforestation infrastructure. Construction improvements have made the gazebo comfortable with a roof using galvalum zinc and a lightweight steel roof truss. In addition, the cook

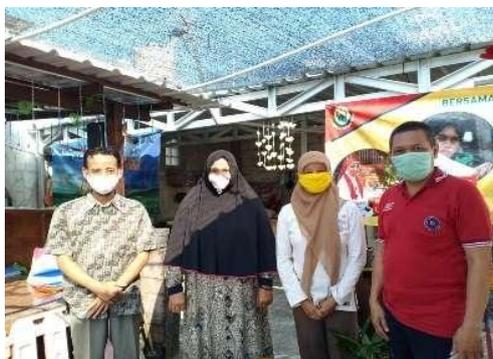
Gambar 7. Tim pengabdian dan mitra.

Pada Gambar 7, tim pengabdian bersama mitra berada di lingkungan gazebo lantai 2. Kondisi pada tempat ini sudah semakin tertata rapi. Tampak konstruksi gazebo dan cooking class yang sudah lebih kuat dan rapi. Selain itu, pemasangan paranet di tempat ini, membuat suasana menjadi lebih nyaman.
